# ASR劣化したプレテンションPC桁の岩石学的検討に基づくASR診断および耐荷性能の評価

本研究では、アルカリ骨材反応 (ASR) により劣化が生じ、供用から約25年経過したプレテンションPC桁に対し、外観調査、コンクリートコアを用いた岩石学的検討、促進膨張試験および圧縮強度試験等によりASR診断を行い、さらに実橋から切り出したPC桁の静的曲げ試験により耐荷性能を評価した。ASRの主原因は、細骨材に含まれる安山岩であるが、一部の隠微晶質石英を含む片岩も関与していた。また、コンクリートの圧縮強度、静弾性係数ともに低下していた。静的曲げ試験の結果、耐荷力の低下は、外観の劣化状況や材料強度の低下が想起させるほどには設計値を下回っていなかった。しかし、初期性能からは低下していた。曲げ剛性に関しては、ひび割れ後のたわみ増加が大きく、剛性低下は顕著に表れた。

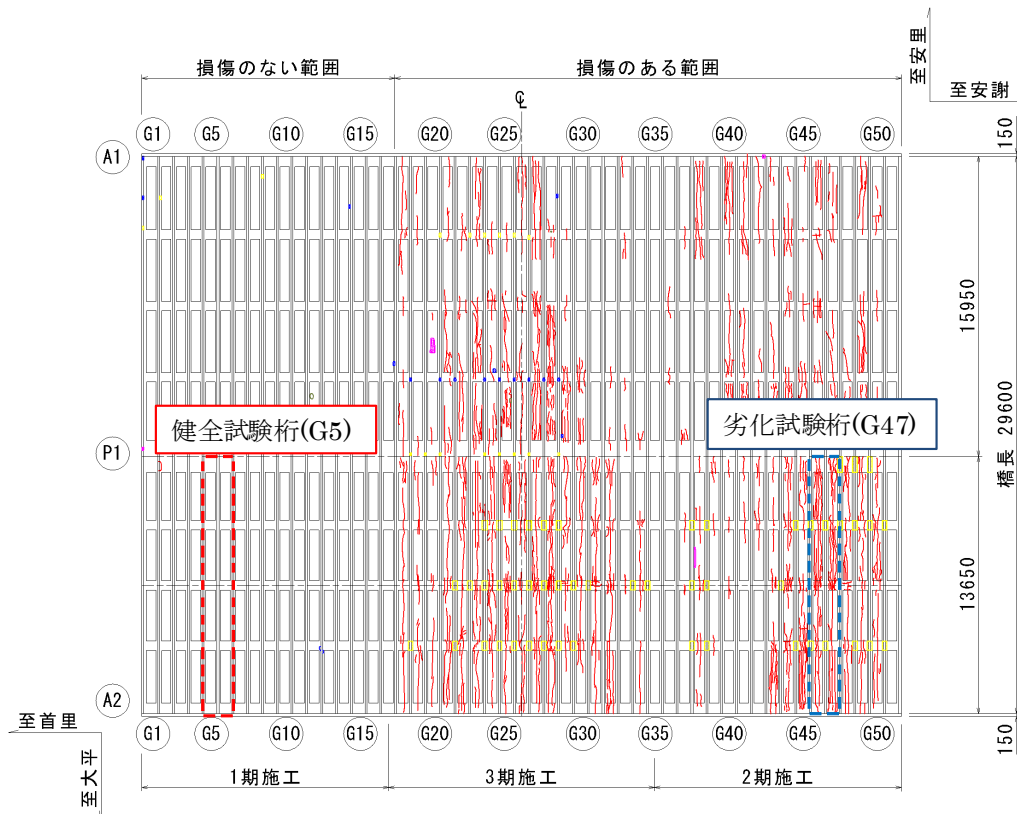
図-2 古島橋PC桁下面のひび割れ発生状況 (単位: mm)

本橋梁の供用開始から数年後、2, 3期工事で施工されたPC桁下面に主桁軸方向のひび割れが確認され、その進展状況が継続的に観察された。平成15年度、著者の一人が本橋の詳細調査<sup>7)</sup>に従事し、PC桁下面に生じたひび割れ状況を図-2のように詳細に記録した。

図-2から以下のことが判断できる。(1)昭和55年に製作された1期工事の全てのPC桁にはひび割れ等の劣化が全く確認できない。(2)2, 3期工事のPC桁には耳桁を除きほぼ全てのPC桁下面にひび割れが確認される。(3)ひび割れ発生位置は、端部および中間横桁部においても連続的に生じている。

やすいと考えられるが、**図-2** に示す事実と合致しない。また、供用環境は内陸部に位置し、外来のアルカリ供給量が厳しい環境ではないため、構造物の部位ごとに極端な環境の相違は考えられない。このことから、部位ごとに劣化状態が異なる原因として架設位置での環境に起因したものではなく、1期工事と2,3期工事の使用材料に起因したものであると考えられる。

このような背景から、本試験研究では図-2 に示す P1 ~A2 間の G46 と G47 の ASR 劣化した PC 桁を一体として切出し、さらに、両桁間の横桁部を切断し試験対象とした。また、比較のため G5 の健全な PC 桁も切り出した。写真-2 は切出した ASR 劣化した PC 桁の外観およびひび割れ発生状況を示し、図-3 は劣化試験 PC 桁の幅 0.2mm 以上のひび割れ展開図を示す。これらの写真および展開図から分かるように、ひび割れはほぼ全表面にわたって発生しており、本試験桁の最大ひび割れ幅は 0.8mm に達していた。

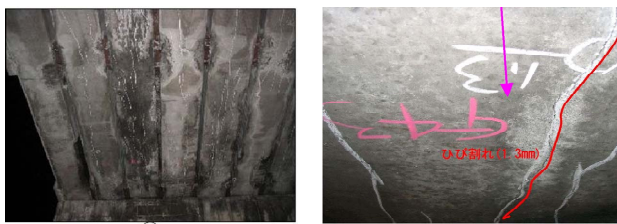
写真-1 実橋 PC 桁のひび割れ状況

ここでは、劣化した2,3期工事のPC桁下面のひび割れ発生状況を**写真-1(a)**、ひび割れ部の拡大状況を**写真-1(b)**に示す。これらのひび割れ幅は、0.2~1.5mm程度に分布しており、ひび割れ中には遊離石灰が充満され、局

所において遊離石灰のつららを形成している。また、本橋の調査時に主桁よりコアを採取した際、コア孔から排水があり、桁内部の滞留が確認されている。これらは橋の美観を損なうだけではなく、遊離石灰のつららの落下による第3者被害も発生していた。更に、本橋梁は交通量の極めて多い県道 82 号線を跨いでおり、ひび割れ部のコンクリート片の剥離・剥落も懸念事項であった。

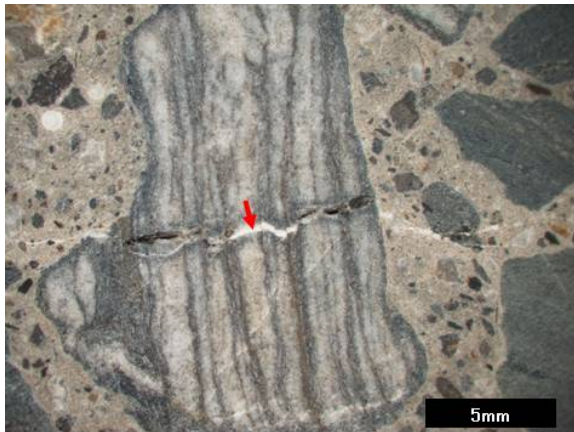
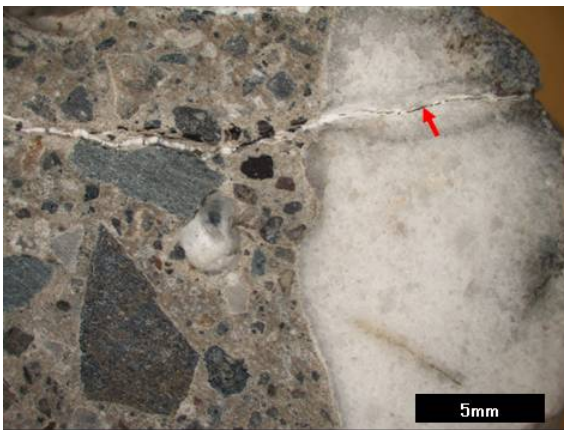
写真-7に示すように, ASRゲル脈近傍の気泡は, ASRゲルに侵入あるいは充填されるほか, 気泡中の多くにはエトリンガイトの生成も認められた. ASRゲル脈に貫かれている骨材粒子は, 細骨材中の安山岩および安山岩質溶結凝灰岩の多くと, 粗骨材を構成する苦鉄質片岩・泥質片岩・珪質片岩・砂質片岩の一部であった (写真-8, 9, 10参照). なお本観察だけからでは, ひび割れが貫通した粗骨材がASRの原因となったかどうかは判別できない.

写真-8 安山岩片を貫いた構造物表面に平行なひび割れ(矢印)

写真-9 泥質片岩(粗骨材)に生じたASRゲル(矢印)

写真-10 珪質片岩(粗骨材)に生じたASRゲル(矢印)

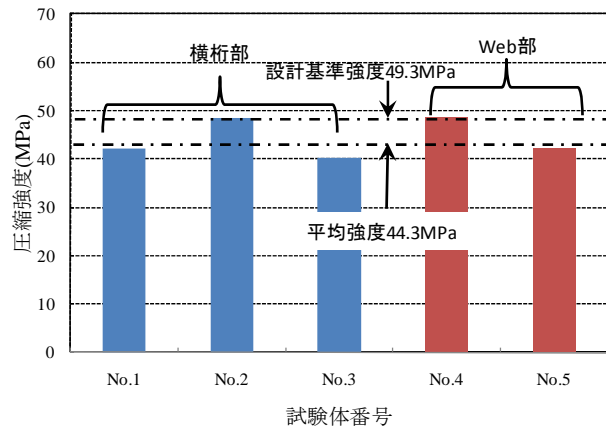
図-8 コアのコンクリートの圧縮強度 (劣化試験桁から採取)

劣化試験桁から採取したコンクリートコアの圧縮強度の試験結果を図-8に示す。なお、No.6コアの試験結果に異常値が現れたため、同図にはNo.1~No.5までの試験結果を示している。試験結果の平均値44.3MPaは、設計基準強度49.3MPaの約9割程度である。

図示したように、各試験体の試験結果には大きなばらつきが表れていない。これは外観上劣化の少ない箇所から採取しているため、コア採取位置と関係なく、ほぼ同様の劣化状態であったと考えられる。
