塩害により著しく劣化したRCT桁の劣化度と残存耐力

Degradation and residual strength of RCT beam significantly deteriorated by chloride

This paper is a study for RC Bridge, which has been severely degraded by salt damage during 56 years at the west coast of Okinawa. For the Load Testing we removed girders from the damaged bridge and studied the degree of deterioration from salt damage with assessed the residual strength. We compiled the results using a salt damage map, which clearly showed a high degree of deterioration. According to the Neutralization Material Test and Salt Amount Test, it was clear that the main cause of the deterioration was airborne salt. In addition, as a result of the Static Loading Test the experimental value of the bending strength of the RC girder was greater than the calculated values. Therefore, results show that, with the current level of deterioration, there is no significant reduction in the yield strength of the RC girder.

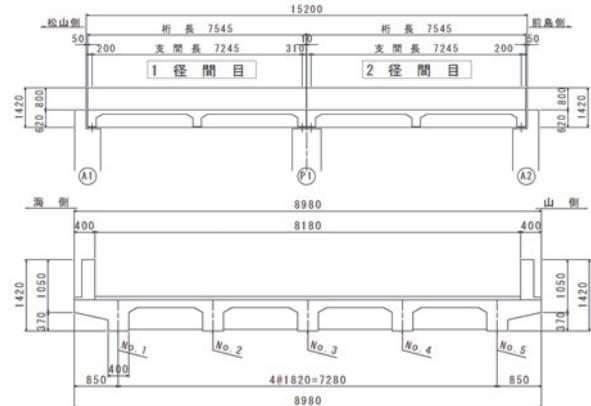
図-1 研究対象橋梁一般図（上：側面、下：断面）

図-1 に示すように、研究対象橋梁は 2 径間の単純 RCT 桁橋であり、橋長 15.20m、支間長 7.245m、有効幅員 8.18m である。本橋は旧軍道 1 号線の橋梁として建設された 1 等橋(TL-20)であると推測される。本橋は計 5 本の RCT 桁から構成され、耳桁は壁型デザイン高欄と一体化で造られている。供用中の外観を写真-1 に示す(平成 22 年度撮影)。

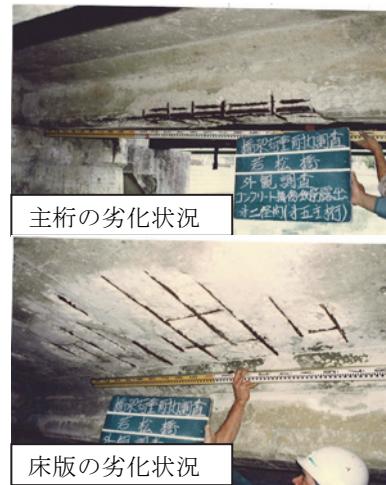
写真-2 平成 6 年度(竣工後 38 年)の損傷状況

本橋の道路台帳等の記録によると、供用後 38 年経過した平成 6 年 3 月の点検時に主桁・床版・横桁において、コンクリートの浮き・剥離及び鉄筋露出

が既に広範囲で見受けられた。代表的な劣化状況を写真-2 に示す。

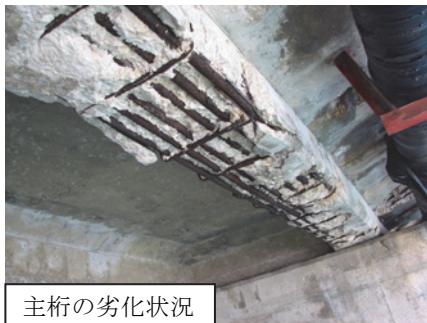
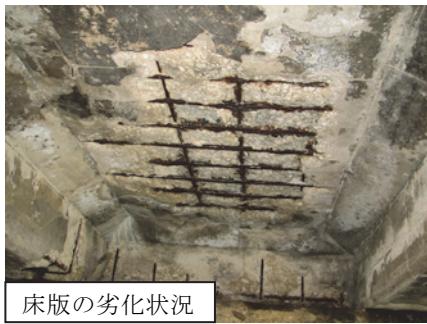
写真-3 平成 17 年度(竣工後 49 年)の損傷状況

平成 17 年度「橋梁定期点検要領(案) 平成 16 年 3 月 国土交通省」に準じて橋梁点検が実施され、写真-3 に示すように、浮き、剥離・鉄筋露出が更に広範囲に確認された。また、写真-4 に示すように桁端部の劣化は進行し、平成 6 年に確認された露出していた鉄筋は、断面欠損または破断に至っていた。

主桁の劣化状況

床版の劣化状況

その結果、対策区分¹²⁾として E1(橋梁構造の安全性の観点から、緊急対応の必要がある)と判断され、応急対策が必要と判断された。

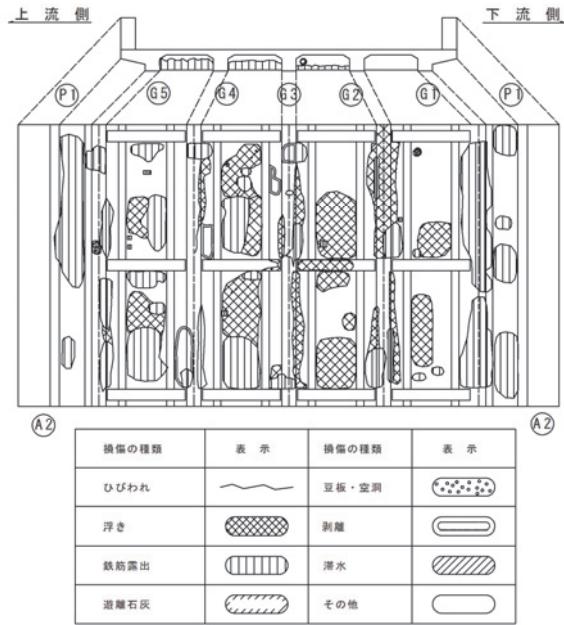
図-2 撤去する前の橋梁の劣化状況

図-2 に、凡例に基づき作成された平成 17 年度時点での 2 径間目の損傷図を示す。図より、2 径間目は 1 径間目と比べて損傷が顕著であり、上部工下面のコンクリートが約半分以上の面積で浮き、剥離及び鉄筋露出が確認されている。また、下流側の張出部床版を除き、床版下面の浮きが全域に渡り分布している。下流側 1 本目 (G1) の鉄筋の露出が最も著しい。平成 17 年度の橋梁点検結果を踏まえて、種々の検討を重ね、平成 20 年度に耐力調査が行われた。2 径間目の G1 主桁(下流側)支点部においては、主鉄筋及び帶鉄筋(スターラップ鉄筋)が複数腐食・破断したため、撤去までの間に使用幅員制限および重量制限(20ton→10ton)の応急対策を写真-5 のように実施されていた。平成 23 年度に、主鉄筋の断面欠損、支点部付近の帶筋の破断及びコンクリートの劣化による耐荷力不足や橋梁の脆性破壊が懸

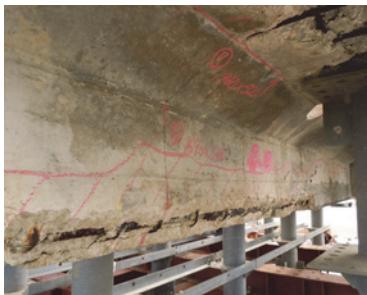
写真-6 W-1 RCT 桁の劣化状況

写真-6は、W-1 RCT 桁下面の損傷状況を示す。写真より、コーナー部の主鉄筋に沿ってコンクリートが剥落し、床版下面にも局部的にコンクリートが剥落していた。写真中のハッチング箇所はコンクリートの浮きを示し、RCT 桁の WEB 側面に広範囲の

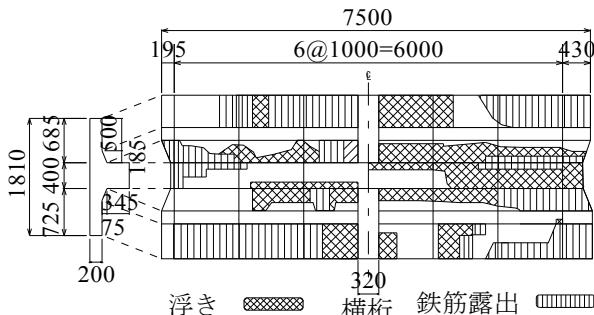
図-3 W-1 RCT 桁の損傷展開図

浮きも確認されている。図-3は、W-1 RCT 桁の損傷展開図を示す。同図より、桁全体の外観劣化状況を確認できる。しかし、調査対象 6 体の中でも W-1 RCT 桁の劣化状態は最も軽微なものとなっている。
(2) W-3 RCT 桁の劣化状況（劣化度：大）

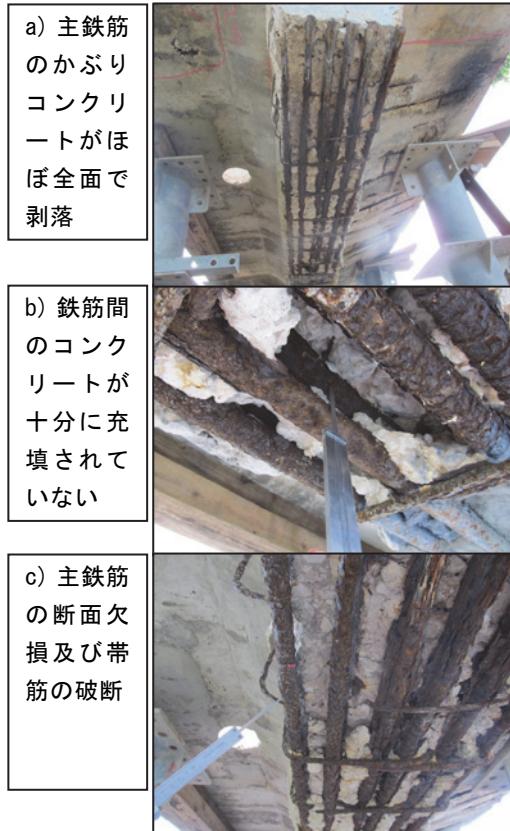
写真-7 W-3 RCT 桁-剥離鉄筋露出状況

写真-7は、W-3 RCT 桁の損傷状況を示す。写真より、主鉄筋のかぶりがほぼ全部で剥落し、主鉄筋の断面欠損(断面減少率 20%程度)や帯筋の破断も確認されている。また、1段目と2段目の主鉄筋の配置も確認でき、鉄筋間のコンクリートが十分に充填されていないことも確認された。更に、床版下面にも局部的にコンクリートが剥落している。

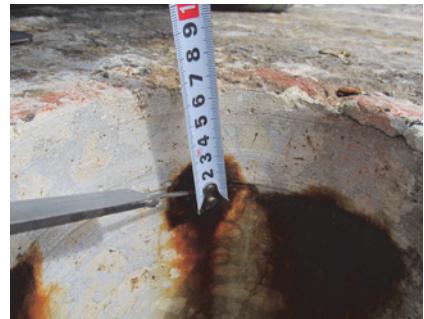
写真-8 W-3 RCT 桁床版のスパン中央付近の水平ひびわれ

写真-8は、W-3 RCT 桁のスパン中央付近における床版上面のコンクリートの水平ひびわれを測定したものである。床版上面から約 50mm の位置に 250mm 程度の間隔で $\phi 10$ の細径鉄筋が配置されている。この鉄筋配置面にそって、コンクリートの水

平ひびわれが展開している。このようなひびわれが、劣化度小の W-1 RCT 桁においても確認されている。このように床版上面の鉄筋が腐食したのは、橋面に防水層がなく、橋面から塩分が含まれた水が浸入し、鉄筋位置まで塩分が到達したものと考えられる。また、後述するように、載荷試験後の W-1 RCT 桁の上面にコンクリート不連続の層が確認されており、この隙間にアスファルトの黒色も染みこんでいる。

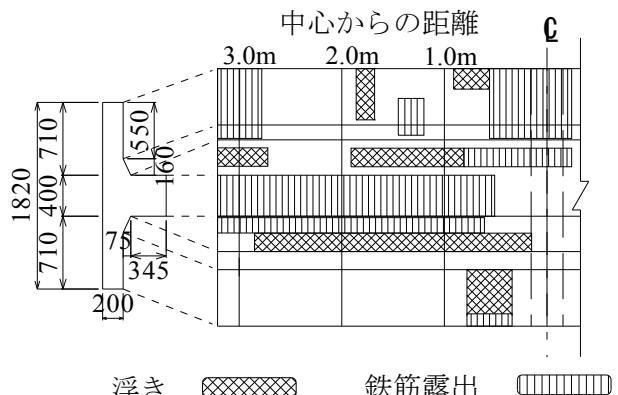
図-4 W-3 RCT 桁下面の損傷展開図

図-4 は、W3 RCT 桁下面の損傷展開図を示す。主鉄筋の露出面積が RCT 桁 WEB 全表面積の約 40%、床版（ハンチ部を含む）の鉄筋露出面積が全体の 27% に達している。

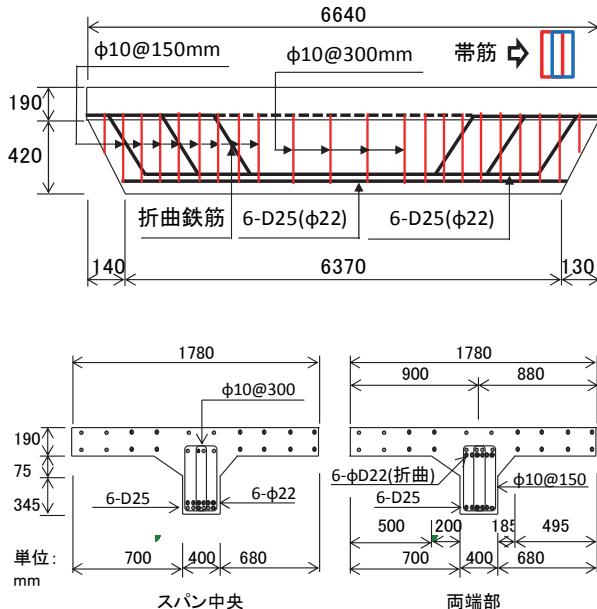
図-5 RCT 桁の配筋要領図

各試験体のコンクリート剥落箇所及び W-1 RCT 桁載荷後のコンクリートはつり調査より、各試験体の配筋状況を確認した。その結果、耳桁と中間桁の主鉄筋及び帶筋の配置はほぼ同じであり、配筋は図-5 に示す通りである。

RCT 桁の主鉄筋は、スパン中央で 2 段配筋、両端部で上の段の鉄筋が折曲筋となっている。各段に 6 本の鉄筋が使用されているが、写真-9 に示すように、異形鉄筋と丸鋼鉄筋とが混合使用されており、写真-10 に示すように W-1 RCT 桁では下段が異形鉄筋、上段が丸鋼鉄筋であった。主鉄筋の下面及び側面のかぶりが共に 50mm、1 段目と 2 段目の主鉄筋の間隔は 45mm である。帶筋には $\phi 10$ の丸鋼鉄筋が使用され、スパン中央の 2.8m 範囲内では 300mm の間隔、それ以外の支点付近では 150mm の間隔となっている。

表-2に示すW-1 RCT 桁の鉄筋の機械特性と、図-5に示す試験桁の形状寸法、配筋状況を用いて既設RCT桁の曲げ耐力を計算した。終局曲げモーメントの計算に際し、W-1 RCT 桁の主鉄筋の断面欠損がないこと、上フランジにはコンクリートの水平ひび割れが確認され、圧縮力に対する抵抗が低下することを配慮して、以下に示すCASE1～4のシナリオを設定し、文献13)に準拠し計算した。

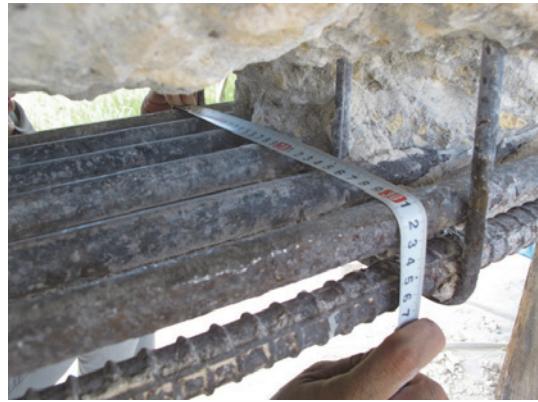
写真-10 引張試験に用いた鉄筋(解体状況)

表-1 は、載荷試験後に W-1 RCT 桁から切り出した鉄筋の引張試験後の状況を示す。異形鉄筋と丸鋼鉄筋が混合に使用されているため、異形鉄筋 3 本 (SD1～SD3) と丸鋼鉄筋 2 本 (SR1, SR2) を採取し、鉄筋径の計測と引張試験を行った。これらの鉄筋の機械的性質を表-2 に示す。表-2 から分かるように、異形鉄筋が D25、丸鋼鉄筋が $\phi 22$ をそれぞれ使用されており、所定の強度等を有している。

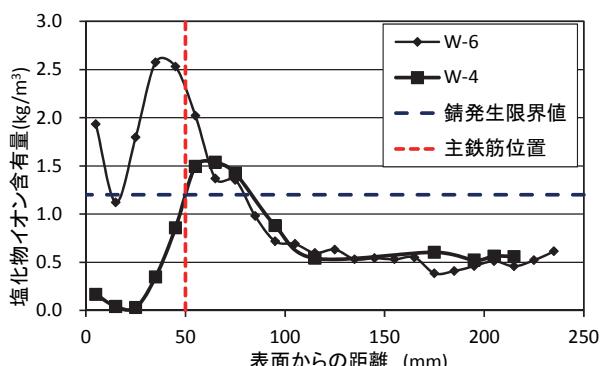
図-6 塩化物イオン含有量の測定結果

図-6 は、W-4 及び W-6 RCT 桁の WEB から採取したコンクリートコアの塩化物イオン含有量の測定結果を示す。WEB 幅が 400mm であるため、コンクリート表面から 200mm の位置が WEB の中心位置となる。両コアの測定結果ともに概ね鉄筋位置をピークに内部にいくにつれて濃度が低くなる傾向を示している。コンクリート表面から約 120mm 以深で両者の塩化物イオン含有量が $0.5\text{kg}/\text{m}^3$ 程度となり、ほぼ同じような濃度分布を示している。いずれのケースにおいても、コンクリート表面から 80mm の範囲までは鋼材腐食発生限界値 $1.2\text{kg}/\text{m}^3$ を超えており、前述した RCT 桁の主鉄筋が著しく腐食された理由が伺える。

また、図-6のW-4とW-6は塩化物イオン含有量の分布が異なっており、塩分量のピーク値がコンクリート表面から内部側になっているのが伺え、さらにコンクリート表面付近の塩分量は低くなっている。特にこの現象はW-4で顕著である。これは中性化の進行による影響を受けた塩害と中性化の複合劣化の可能性もあると思われる。

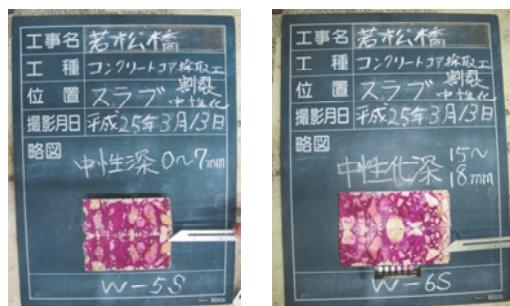
写真-12 中性化の試験結果

写真-12 に示すように、床版 (スラブ) からコア抜きした W-5S と W-6S の中性化深さはそれぞれ 0~7mm と 15~18mm であった。一方、表-3 に示すように、載荷後の W-1 RCT 桁の WEB 側面から採取したコアの中性化深さは 25~35mm であり、床版の試験結果より大きくなっている。これは本 RCT 桁の WEB の中性化が、床版 (スラブ) より速く進行していることを唆している。

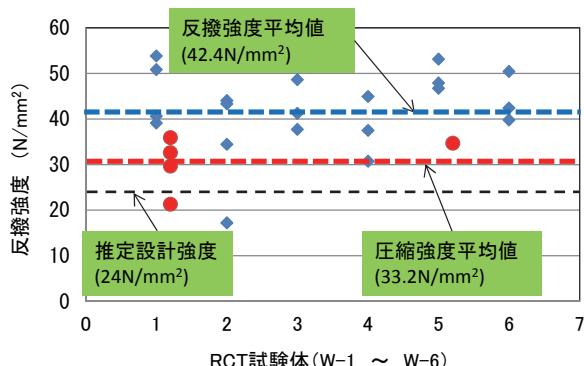
図-7 反撥強度及び圧縮強度の試験結果

研究対象のRCT桁のコンクリート強度分布を把握するために、W-1～W-6 RCTに対してシュミットハンマーによる反発硬度試験を実施した。反発度試験は、2007年制定「コンクリート標準示方書」(JSCE-G 504-2007)に準じて行い、1箇所当たり25測点とした。試験箇所は主にWEB側面におけるコンクリートの損傷のない箇所を選んだ。また、床版下面及び中間横桁のWEB側面にも数箇所選んで試験した。図-7は各試験体の反撥強度をRCT桁毎に整理した試験結果を示す。図より、本RCT桁の推定設計基準強度($\sigma_{ck}=24\text{N/mm}^2$)と比較してほぼ測定値が大きくなっている(平均値: 42.4N/mm^2)。また、図-7には採取したコアの圧縮強度(平均値: 33.2N/mm^2)の試験結果も合わせて示す。コアの圧縮強度は反撥強度より20%程度低くなっている。しかしながら、一般的に反撥強度は試験表面の状態やシュミットハンマーとコンクリート表面の角度でばらつく傾向が高く、図-7に示すように本試験でもばらつきが大きいため、これらの強度の大小判定は難しいと思われる。

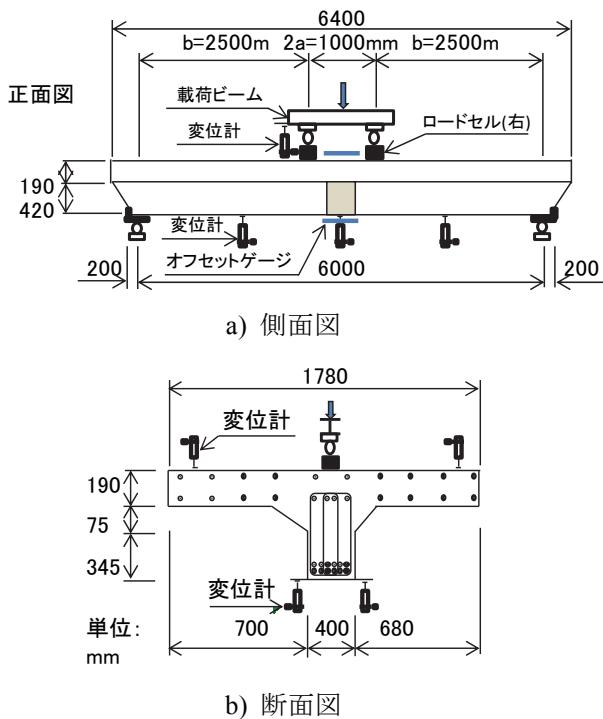
図-8 載荷及び計測状況の模式図

実橋から切出したRCT桁をスパン長l=6.0mの試験桁の端部処理を行った。ここで、端部処理は主鉄筋の抜出しが起こらないように試験桁の端部に厚さ22mmの鋼板を置き、主鉄筋を貫通させ溶接接合し、桁との隙間をコンクリートで充填した。なお、鉄筋の抜けがないことを支点付近に取りつけた鉄筋とコンクリートとのずれをパイゲージで計測した。RCT桁の静的曲げ試験は、対称2点集中荷重方式で、1000kN型圧縮試験機を用い、JIS A 5363に準拠して行った。載荷点距離は中間横桁の影響を少くするために2a=1.0mとし、支点から載荷点までの距離はb=2.5mとした。

試験桁の端部、スパン中央部と1/4スパン位置に変位計を配置し、桁のたわみを計測し、スパン中央の床版の両端部に変位計を配置し、計測した。また、露出している主鉄筋のずれをパイゲージで計測した。RCT桁のウェブ面には、桁上端と下端にひずみゲージを用いて測定した。載荷及び計測状況を図-8及び写真-13に示す。載荷方法は輪荷重を想定して桁部分のみに載荷した。なお、張出部分は、試験桁の有効幅(試算2050mm)により全幅有効である。

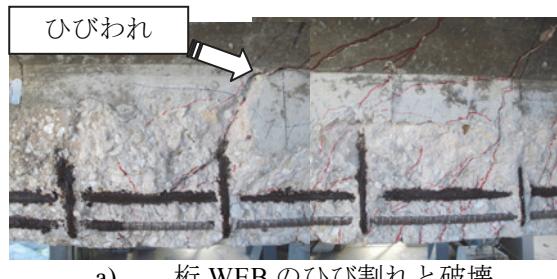
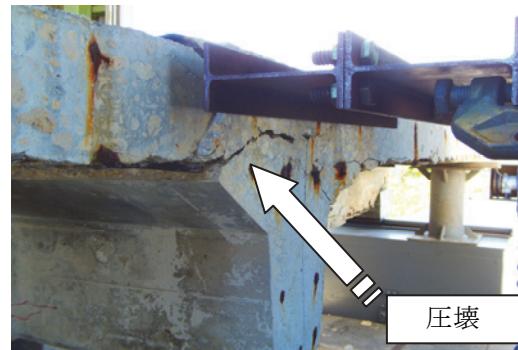
b) 床版の圧壊
写真-14 主ひび割れ発生状況(774kN 時点)

a) 桁 WEB のひび割れと破壊

3) その後、載荷荷重の増加に伴い、コンクリート剥落とひび割れが進展し、約 700kN 時点で写真-14 に示すようにスパン中央付近の曲げひび割れが桁上端方向と、載荷点に向かって進展し、荷重載荷点直上に向かってほぼ斜め 45 度方向のひび割れに発展した。

4) その後、ひび割れ幅と剥離が進展し、最後にスパン中央付近の床版上部コンクリートが圧壊し、約 770kN で終局に至った。

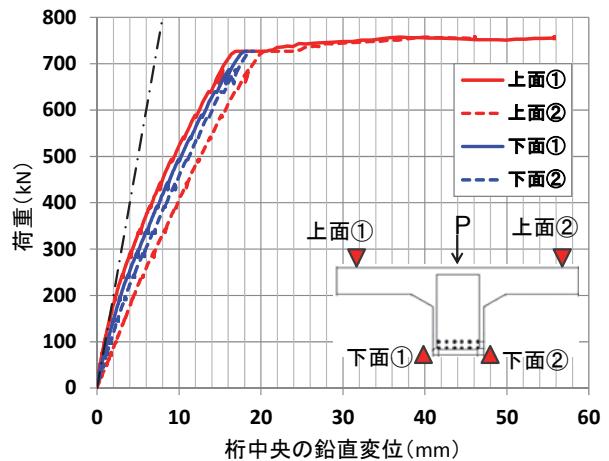
図-9 W-1 RCT 桁の荷重-変位関係

図-9 にスパン中央の桁下面と床版上面に設置した変位計の値と荷重の関係を示す。なお、桁下面の変位計はコンクリート剥落が著しくなった 700kN 以降に取り外した。また同図には荷重ゼロからの初期勾配直線を荷重変位曲線への接線として 1 点破線で示した。図より、載荷初期は線形関係であったが、載荷約 200kN から非線形になっているのが確認できる。その後、緩やかな曲線を示しながら、載荷約 700kN 以降は荷重の増加ではなく、変位のみが増加し、終局となった。

上述の実験結果より、残存耐力を検討する。4.2 (2) 破壊モードで示したように、図-9、図-10 でも同様に破壊ステップは、スパン中央付近のコンクリートの曲げひび割れと剥落（約 200kN）、鉄筋降伏（約 710kN）、床版の圧壊（約 770kN）であると推察される。どの段階を供用下で許容できる耐力と評価するのかが重要であるが、今回の載荷実験は、劣化度の軽微な W-1 RCT 桁の場合の結果であるため、鉄筋降伏耐力および終局曲げ耐力が概ね試算できている。したがって、この場合、塩害劣化を受けた RCT 桁の残存耐力は、終局曲げ耐力約 770kN または鉄筋降伏荷重約 700kN をベースに算定しても妥当であると考えられる。なお、当然、残存耐力は劣化度によって、計算困難の場合もあることから、残存耐力の評価手法の確立のために、各橋梁・各桁の劣化度の定量評価手法の確立、および劣化度に応じた残存耐力データの蓄積が今後の安全安心な橋梁の維持管理にとって非常に重要であるといえる。

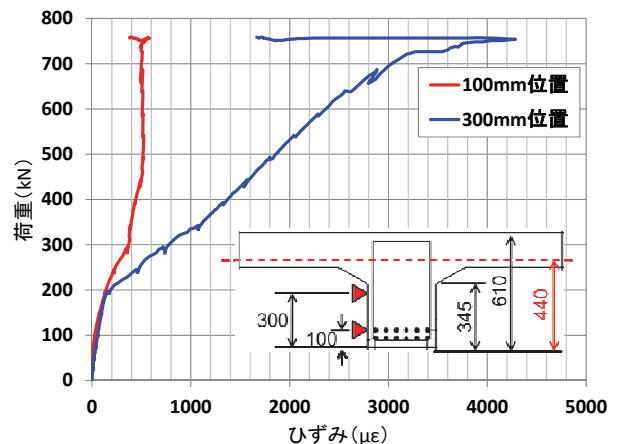
図-10 W-1 RCT 桁の荷重-ひずみ関係

図-10 は、RCT 桁のスパン中央付近の WEB 上端と下端に設置したひずみデータを示す。なお、同図には、健全断面と仮定した際の中立軸位置（桁下面から約 440mm）も凡例図中に示した。図より、計測された桁上端と下端のひずみ値は、載荷約 200kN 付近で変化がみられ、桁下端 100mm 位置のひずみ値は不安定になっている。このことから、載荷約 200kN 付近で、コンクリートの曲げひび割れが大きく進展したと推察される。このことは図-9 の荷重変位関係が非線形に移行した荷重とも概ね一致する。なお、前述のコンクリートコア抜き試験体による割裂試験結果より、換算したコンクリートの引張強度の平均は 2.23N/mm^2 であった。この値を用いて、曲げひび割れが発生する載荷荷重を求めるとき、コアの圧縮試験より求めた静弾性係数を用いると、コンクリートのひび割れ発生時のひずみ ϵ は約 95μ となる。なお、破壊モードの項でも述べたように載荷荷重が 50kN で垂直方向にひびわれが発生したことから、このひびわれは初期の曲げひび割れであると推測できる。

次に鉄筋降伏が発生した荷重は前述の引張試験結果等から、約 710kN と試算された。図-10 に示す 300mm 位置のひずみからも、鉄筋降伏荷重である約 710kN 付近でひずみが横ばいになっているのが伺える。これより、曲げひび割れは約 200kN で発生し、その後、コンクリートのひび割れ進展と剥落
