「塩害劣化 RCT 桁の主桁耐荷力に対する壁高欄の有効性に関する実験研究」

○(株)中央建設コンサルタント 砂川章次 (株)ホ-プ設計 金田一男
(株)南伸 久米仁司 (有)総合設計コンサルタント 太田清志
琉球大学 下里哲弘 社団法人 沖縄しまたて協会 玉城喜章
琉球大学 淵脇秀晃 (株)金秀鉄工 長嶺由智

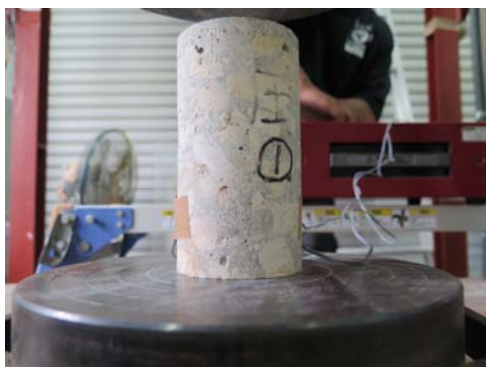
写真-4 圧縮試験用コアの1例

載荷試験後に、コンクリートの圧縮試験、静弾性試験、および割裂試験に用いるコンクリートコアを採取した。これらのコアは載荷試験後であること、および試験体の損傷が激しい箇所があることから、比較的試験の影響が少ないと考えられるせん断スパン内の支点部付近、およびコアマシンの設置が可能な個所のWEB、床版および壁高欄から採取した。コアの直径はφ65mm、長さは、直径の2倍以上となる130mm程度とした。圧縮試験実施前のコンクリートコアの1例を写真-4に示す。

粗骨材については、現在、本部半島産の石灰岩に集約されているが、同写真から分かるように、本試験体においては1974頃まで使用されていた淡白色である本島中南部産の石灰岩の使用が確認できる。本島中南部産の石灰岩は、品質（密度・吸水等）の関係で1975年以降本部半島産の石灰岩へと使用が集約されている。表-2、表-3にW-3、W-7のコンクリート試験の結果を示す。参考までに中桁の結果¹⁾も併せて示す。

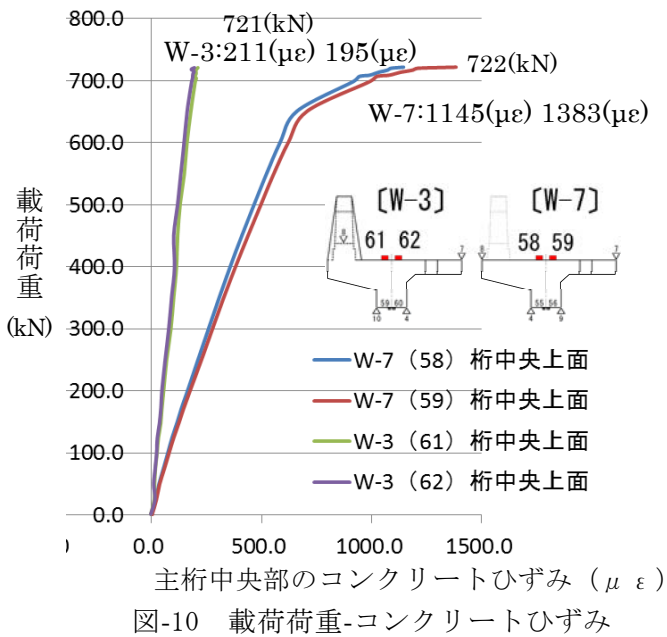
両試験体における載荷荷重と応答ひずみの関係を図-10に示す。ひずみはスパン中央の床版上面にて計測した値であり, ひずみゲージ番号と貼付け位置を図-10中の模式図に示す。

W-7試験体の最大載荷荷重時722(kN)におけるひずみ値は $1145(\mu\epsilon)$, $1383(\mu\epsilon)$ であるのに対し, ほぼ同程度である載荷荷重721(kN)の時のW-3のひずみ値は $211(\mu\epsilon)$, $195(\mu\epsilon)$ であった。同程度の荷重による比較の結果, W-3の応答ひずみ値はW-7の概ね1/5~1/6程度であった。

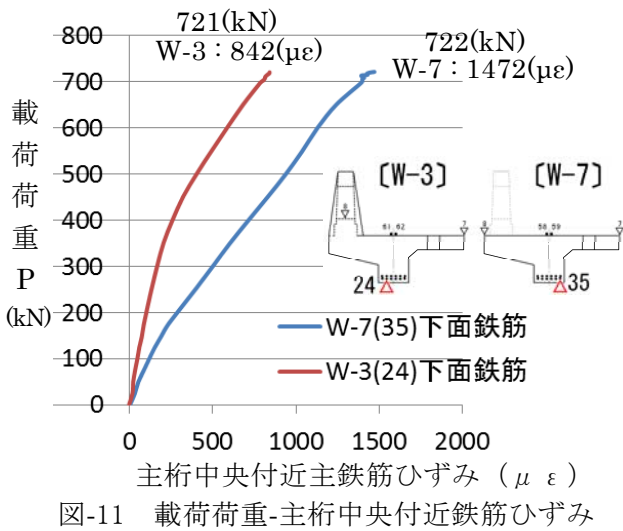
両試験体における載荷荷重と応答ひずみの関係を図-11に示す。ひずみはスパン中央付近の主鉄筋にて計測した値であり, ひずみゲージ番号と貼付け位置を図-11中の模式図に示す。W-7試験体の最大載荷荷重時722(kN)におけるひずみ値は $1472(\mu\epsilon)$

であるのに対し、ほぼ同程度である載荷荷重 721 (kN) の時の W-3 のひずみ値は 842 ($\mu\epsilon$) であった。同程度の荷重による比較の結果、W-3 の応答ひずみ値は W-7 の概ね 57% 程度であった。

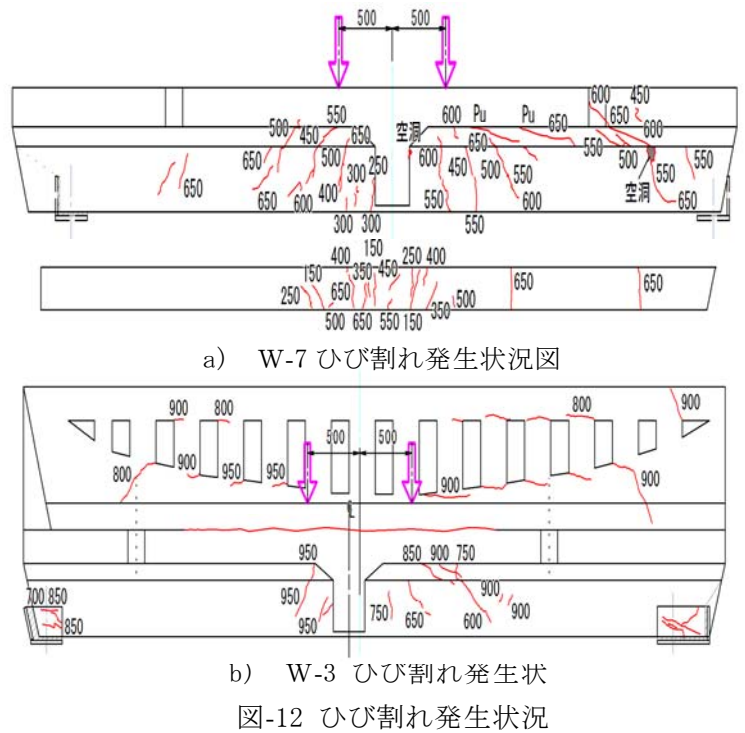
載荷試験時における載荷荷重とひび割れ発生状況を図-12 に示す。W-7 試験体は、載荷荷重が 150kN に達した時に桁下に最初の曲げひび割れが発生した。諸基準書の算出式にて算出すると曲げひび割れモーメント M_c は載荷荷重 130kN となるため概ね合致する。そして荷重の漸増とともにひび割れは増加し載荷荷重 300kN でウェブに発生、さらに荷重の漸増に伴い載荷位置に向かうひび割れが進展し 722 (kN) で構造系が不安定となり破壊に至った。W-3 試験体は、桁下の被りコンクリートが全体的に剥落している。よって、ウェブから上側におけるひび

割れ観察とした。W-7 と比べて載荷荷重 600kN と大きな載荷荷重でウェブに最初のひび割れが発生した。また、荷重の漸増とともに W-7 と同様な載荷位置へと向かうひび割れの進展が生じ、壁高欄にも 800kN からひび割れの発生を確認した。W-7 と比較すると載荷荷重が大きくなってからひび割れが発生し進展している。
