塩害により劣化した RCT 桁の劣化度調査および載荷試験

キーワード：橋梁、塩害、劣化、載荷試験、耐荷力

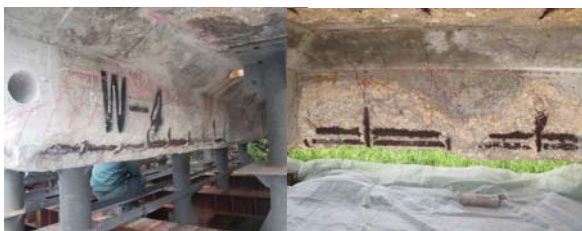
写真-2 試験体 W-4 の劣化状況

各試験体の劣化状況を写真-2～写真-4 にそれぞれ示す。これらの写真より、試験体 W-4 と試験体 W-7 の劣化状況と比較し、試験体 W-3 の劣化が顕著である。試験体 W-3 の損傷図を図-3 に示す。同図から分かるように、試験体 W-3 の下面において、床版を含め、全体面積の約 7 割が損傷している。

(1) 研究対象試験体の主桁下面・側面、床板、横桁において、うき、剥離・剥落、鉄筋露出などが確認された。試験体 W-4 と W-7 の劣化度合いは比較的軽微である。しかし、試験体 W-3 の劣化度合いが重度であり、下面の劣化した範囲は全面積の約 70%に及んでいる。露出している主鉄筋の一部は断面欠損が発生し、帯筋が破断に至っている。また、主鉄筋の下段鉄筋は、コンクリートとの付着が確保されていない。

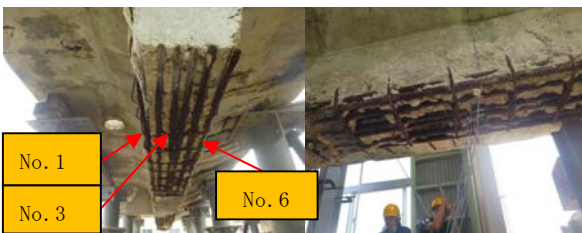
写真-3 試験体 W-3 の劣化状況

塩害により著しく劣化した試験体 W-3 の載荷時における主鉄筋のひずみを計測した。スパン中央から約 500mm 離れた位置付近に 1 段目の主鉄筋が全て露出したため、その位置で全本数にひずみゲージを貼り付けた。写真-3 に示す下段主鉄筋 No. 1、No. 3 及び No. 6 のひずみ計測結果を図-13 に示す。同図から分かるように、荷重の増加に伴って、No. 1 鉄筋のひずみが顕著に増加するが、No. 6 主鉄筋のひずみ増加が小さい。No. 6 主鉄筋とその上部にある主鉄筋の間にあるコンクリートが剥落したため、主鉄筋の間に隙間が生じている。そのために、荷重の増加に伴い、No. 6 主鉄筋が上方にシフトした。従って、No. 6 主鉄筋が十分に引張力を負担出来なかったからである。

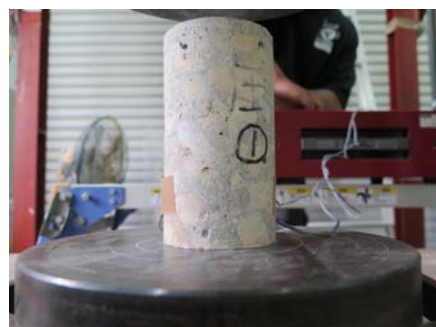
写真-5 コアの圧縮試験状況

一方、各試験体に対して、載荷前及び載荷後にコンクリートコアを多数採取し、写真-5 に示すように圧縮試験を行った。その結果、最小圧縮強度は約 21N/mm²、最大圧縮強度は約 40N/mm²、平均圧縮強度は約 30N/mm²であったため、推定設計基準強度は 21N/mm²である。コンクリートコアは、表面損傷の少ない箇所を選んで採取したことから、その圧縮強度の低下は見られなかった。

同写真より、コンクリートに使用された粗骨材は、淡白色である本島中南部産の琉球石灰岩である。このような琉球石灰岩は、品質（密度・吸水等）の関係で 1975 年以降は殆ど使用せず、本部半島産の灰色石材へと使用が集約されている²⁾。
