離島架橋下部工長寿命化のための 電気防食システムの提案

1) (株)ホープ設計 技術管理部

2) 沖縄県土木建築部宮古土木事務所道路整備班

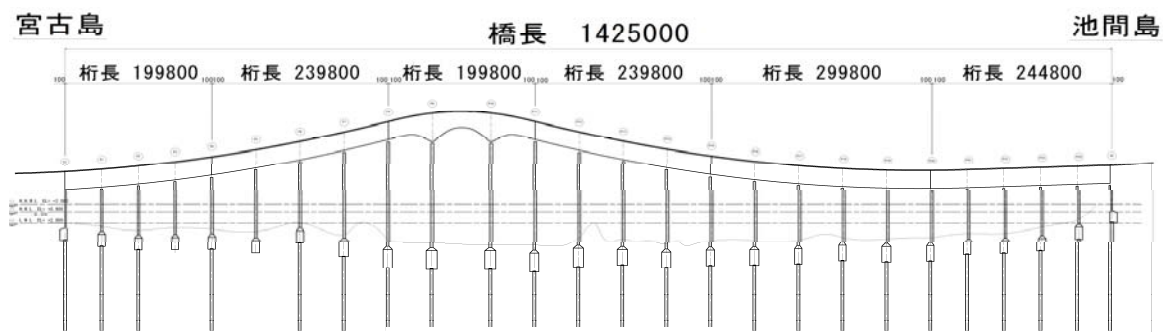
図-2 橋梁一般図(単位：mm)

対象橋梁は図-1に示すように、宮古島といけ間島を結ぶ池間大橋である。図-2に示すように、橋長 $L=1425\text{m}$ の離島架橋であり、県が管理する橋梁の中で重要度の高い橋梁となっている。

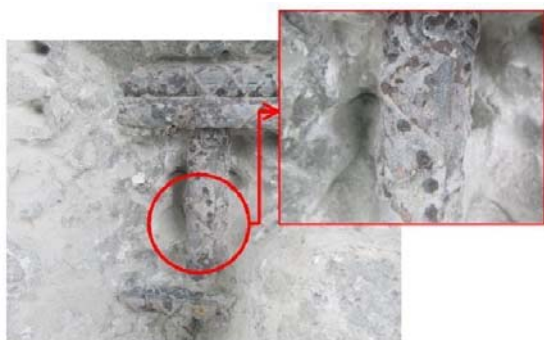
図-3 鉄筋腐食度調査結果

本橋は1992年に供用開始し、厳しい塩害環境の中で供用23年目に入っている状況である。補修設計に先立ち、本橋梁の下部工の外観変状調査、鉄筋の腐食度調査及びコンクリートコア採取を現場にて実施し、同コアを用いて、塩化物イオン含有量試験を実施した。結果、塩分量調査を実施した12橋脚中4橋脚で、塩化物イオン含有量が、発生限界値1.2kg/m³を上回る値を示した。また、コンクリートかぶりの浮き箇所が多数確認されたが、図-3に示すように、鉄筋腐食度状況はいずれも点錆程度であった。

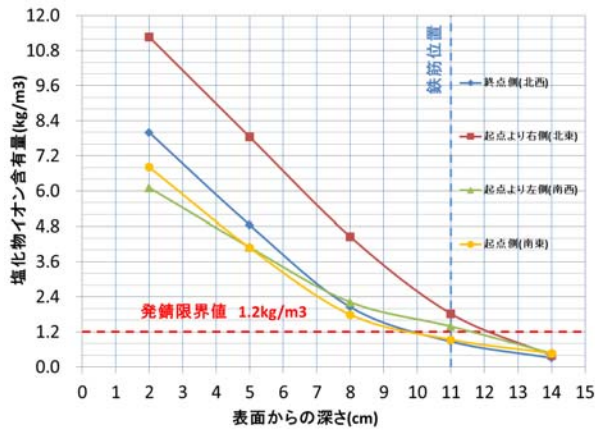
図-4 コア採取箇所毎の塩分量試験結果

図-4に示すグラフは、風向の影響を考慮した観点から、調査した12橋脚の塩化物イオン含有量を方向別に平均化した値である。グラフより、起点より右側（北東）及び起点より左側（南東）は鉄筋位置での塩化物イオン含有量が、発生限界値1.2kg/m³を上回った。その他の方向の結果も比較的塩分量が高い状況である。起点より右側（北東）で塩分量が突出して高いのは季節風の影響が考えられる。

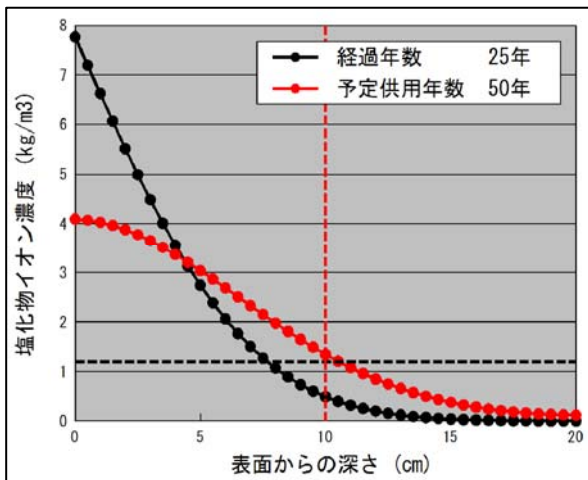
図-5 塩化物イオン濃度と表面からの深さの関係

P20 橋脚において塩化物イオン量拡散係数から、図-5 に示すように、竣工 25 年後の塩化物イオン含有量と、竣工 50 年後（表面補修後：表面被覆を想定 25 年後）の塩化物イオン含有量の表面からの深さ関係を図-6 に示す、鋼材位置における塩化物イオン濃度と経過年数の関係を算定した。

検討結果、図-5 に示すように竣工 25 年では発錆限界値を超過することはないが竣工 50 年後には鉄筋位置で塩化物イオン含有量が発錆限界値(1.2kg/m³)を超過する結果となった。

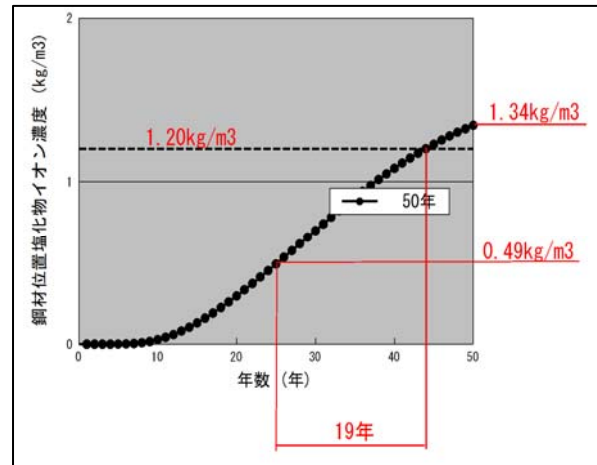
図-6 鋼材位置塩化物イオン濃度と経過年数の関係

また、図-6 に示すように、今後 19 年（竣工 44 年）後には、鋼材位置での塩化物イオン含有量が発錆限界値を超過することになる。

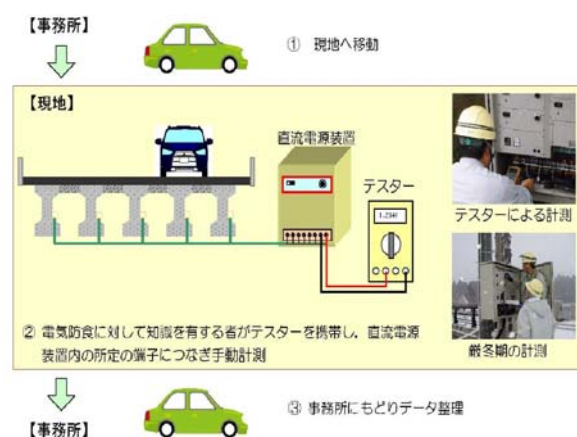
図-7 現地計測による維持管理のイメージ

- (1) 初年度に従来電源装置 4 基を設置
- (2) 点検の種類は日常・定期点検とする。
- (3) 点検者は技術員が実施する。
- (4) 電源装置、配線修繕費用として 10 年毎に 200 万円の費用を見込む。

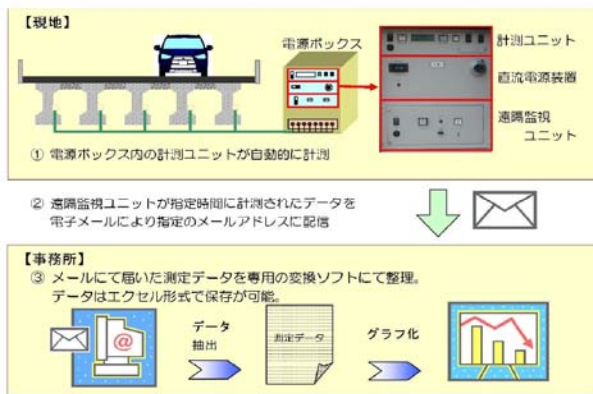
図-8 遠隔監視装置による維持管理のイメージ

- (1) 遠隔監視用親機 1 台、子機 4 台を配置し、通信回路は 1 回路とする。
- (2) 設置費用に装置間の接続工事を含める。
- (3) 維持管理費は通信費、定期点検、点検結果のとりまとめ費用とする。
- (4) 遠隔監視装置、電源装置、配線修繕費用として 10 年毎に 200 万円の費用を見込む。
- (5) 遠隔監視しても定期点検は実施する。(外観目視のみ、頻度は少ない)

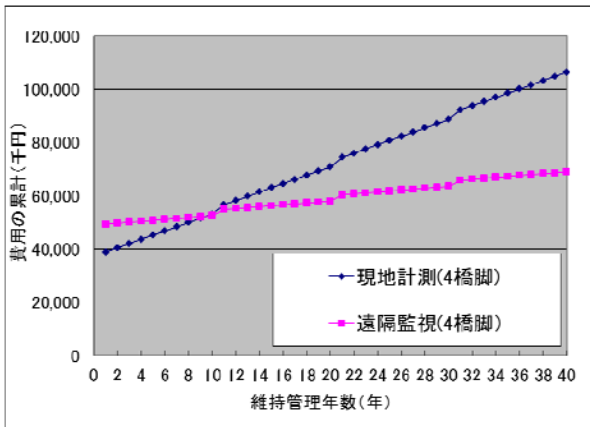
図-9 現地計測と遠隔監視装置の比較

比較検討の結果、図-9より、今後10年間は、現地計測による維持管理が有利であるが、10年以後については、遠隔監視システムの方がライフサイクルコストで有利となる。

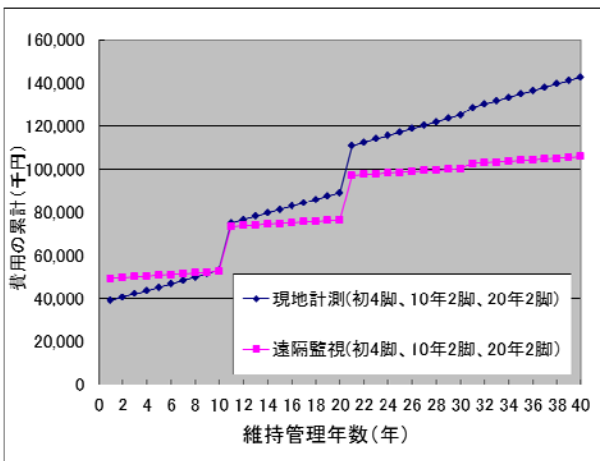
図-10 現地計測と遠隔監視装置の比較

図-10では、更に劣化予測の結果にもとづいて、10年後に2橋脚追加、20年後に2橋脚追加を行った場合の検討も下記のように行った。結果としては、それぞれ遠隔監視システムの方が有利となった。

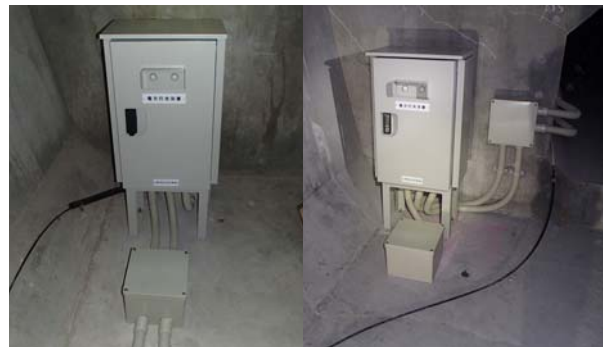
図-11 親機（左）、子機（右）設置状況

池間大橋橋脚は橋長約1425m間に24基が点在しているため、遠隔監視システムを構築するためには各電源装置を接続する必要がある。そのため遠隔監視ユニットおよび計測ユニット含む親機をA2橋台箱桁内に設置し、各橋脚上の箱桁内部に配置した直流電源装置（子機）とLANケーブルにより接続することで親機による一括計測と遠隔監視データの集中管理ができるシステムを構築した⁵⁾。

A2橋台側に設置した親機により、現地の通電状況は、橋脚の鉄筋位置における電位を毎日電子メールで送信を行い、復極量は月一回の自動計測とデータ送信を行うようにプログラム設定を行っている。

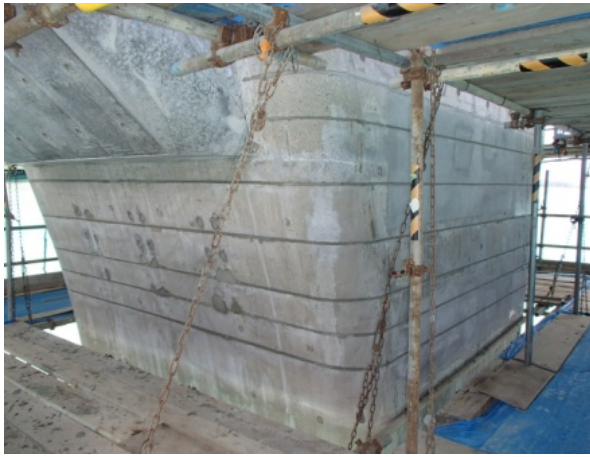
図-12 陽極配置完了

本橋梁に関する電気防食システムの工事は、現在、P6橋脚が完了している。図-12にP6橋脚の陽極配置後の状況、図-13に現在までのP6橋脚の遠隔監視結果を示す。7月17日より通電を開始しており電源電圧は気温の変化により多少の上昇傾向を示している。（8月～9月中旬までの電圧上昇は試験的に調節したものである。）

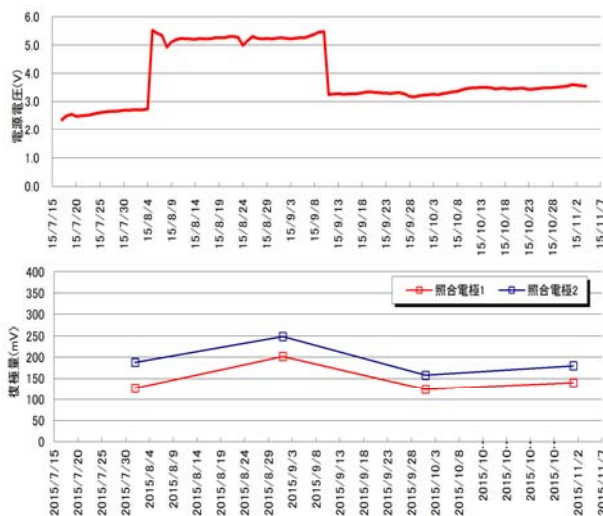
図-13 遠隔監視結果

また、復極量は毎月1日の測定結果となり基準値の100mV以上を保ち良好な電気防食効果が確認できる。

この様に毎日の測定データが把握できるため、気温・湿度などの影響を踏まえて通電管理が可能であり、通電状況や異常値も事務所内で把握することができるため継続した維持管理が可能であると考えられる。
