橋梁下部工への電気防食技術の適用について

株式会社 ホープ設計技術管理部 ○正会員 金田一男
株式会社 ホープ設計技術管理部 比嘉 徹
株式会社 ホープ設計技術管理部 崎原盛伍
株式会社 ホープ設計技術管理部 正会員 親泊 宏

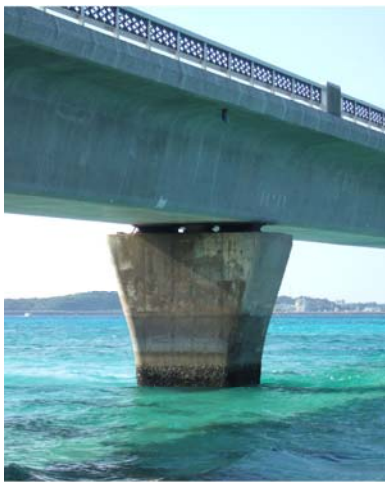
写真-1 橋脚の供用環境

写真-1 は、本橋梁橋脚の利用状況の一例を示す。同写真からわかるように、橋脚の梁部は干満潮や波のしぶきの影響を受け、塩分がコンクリート表面に付着して変色している。写真-2 は、変色しているコンクリート表面をペーパーで研磨した後に現れた色を示す。高い塩分量（塩分量調査結果：6～10kg/m³程度）がコンクリート表面に付着すると、内部への塩化物イオン浸入も多くなる。本橋梁の詳細調査結果により、P6、P9、P10 及び P12 橋脚の鉄筋位置での塩化物イオン含有量が既に 1.2kg/m³以上となり、鉄筋の腐食進行が懸念される。

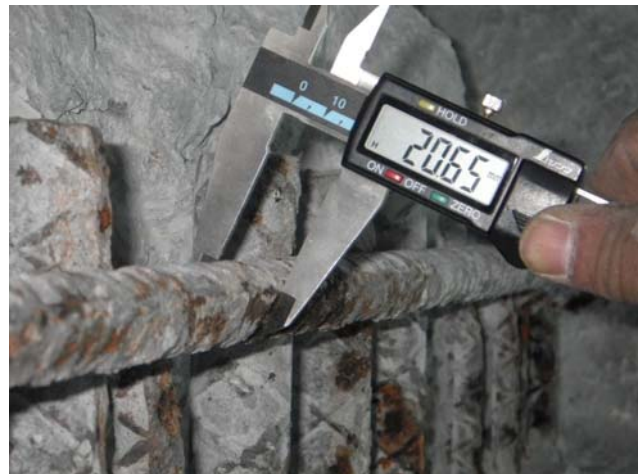
写真-3 橋脚梁部の鉄筋腐食状況

写真-3 は、本橋梁の P6 橋脚梁部の鉄筋腐食度の調査結果を示す。同写真からわかるように、現在では鉄筋が概ね健全な状態であるが、局部的に孔食が確認される。このように、主鉄筋が既に高い塩化物イオン濃度下であり、また、孔食が確認されたため、今後腐食が加速的に進行し、鉄筋の断面欠損まで発展することが示唆される。

以上の理由より、本橋脚の梁部に対して電気防食技術を適用した。次項に現在までに得られた情報を紹介する。

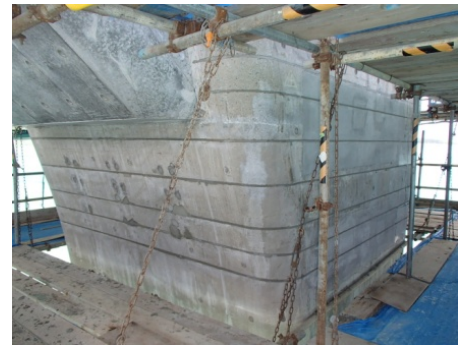
写真-4 P6 橋脚陽極設置状況

池間大橋の橋長は 1425m であり、計 24 基の橋脚がある。電気防食対策の初期コストが高いことを考慮し、現在において鉄筋位置で塩化物イオン含有量が 1.2kg/m^3 以上の橋脚を第 1 弾として、電気防食工法を適用した。その結果、24 基橋脚のうちの 4 基を選び、施工することにした。平成 26 年度の工事で P6 橋脚の電気防食工法工事が完了した。陽極配置後の外観状況を写真-4 に示す。

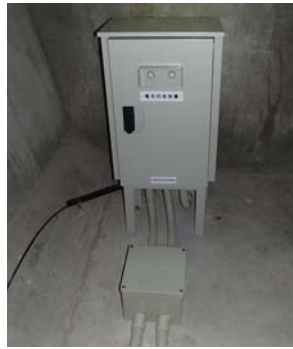
写真-5 P6橋脚に設置した子機

機)を設置し、防食電流の通電量を橋脚毎に調整できるようにした。写真-5に示すように、直流電源装置(子機)をLANケーブルにより、写真-6に示すように、A2橋台の箱桁内部に設置する遠隔監視システム(親機)にデータを送信する。更に、この親機から専門業者にメールを発信し、専門業者がその運転状況をタイムリに確認でき、その結果を発注者へ定期的に報告することが可能となった。
